# FETHİYE-KAYAKÖY AŞAĞI KİLİSE-PANAYİA PİRGİOTİSSA KİLİSESİ VE YUKARI KİLİSE- TAXİARHİS KİLİSESİ SÜSLEME PROGRAMLARININ DEĞERLENDİRİLMESİ

Zübeyde KORKMAZ  
Mardin Artuklu Üniversitesi, Türkiye  
zbydekrkmaz@gmail.com  
https://orcid.org/0009-0002-3037-0072

## **FETHIYE-KAYAKÖY LOWER CHURCH- PANAYIA PIRGIYOTSSA CHURCH AND UPPER CHURCH-TAXIARHIS CHURCH EVALUATION OF DECORATION PROGRAMS**

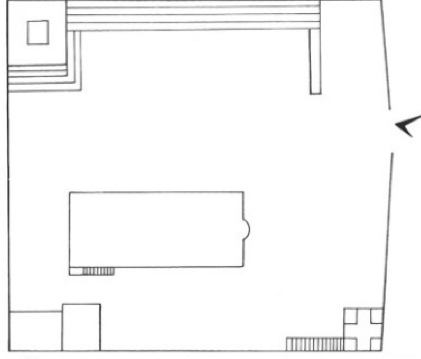
### Şekil 1.

Kilise, Güney Ege'deki Rumların barındığı en büyük ve en eskisi olan Kayaköy'ün (eski adıyla Levissi) batısında, duvarlarla çevrili büyük bir avlu içerisinde (bkz. Şekil 1) yer almaktadır (Ovalı, 2009, s. 189). Kilisenin 1960'lara kadar cami olarak kullanılması, korunarak günümüze ulaşmasında önemli rol oynamıştır (Bozyiğit ve Tapur, 2010, s. 378). Kiliseye, doğuda yükselteli bir avlu kapısından ulaşılmaktadır.

*Panayia Pirgotissa Kilisesi'nin (Aşağı Kilise) Yerleşim Alanı*

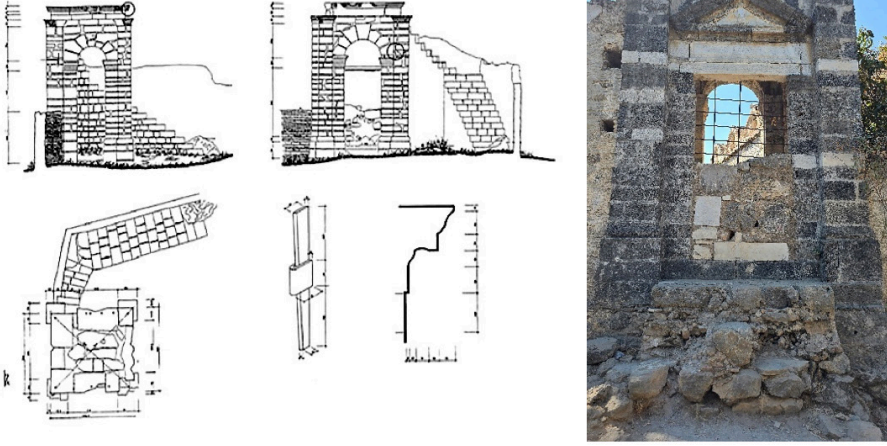
## Şekil 2.

Avlunun güneydoğu köşesinde çan kulesi yer almaktadır. Çan kulesine, avlu duvarının güneyine bitişik yirmi bir taş basamakla çıkılmaktadır (bkz. Şekil 2). Çan kulesi kare planlı olup dört ayak üzerinde yükselir. Ayaklar, yuvarlak kemerli açıklıklarla birbirine bağlanmıştır. Kemerlerin başlangıç noktalarında yer alan başlıklar ile üst örtüye geçişi sağlayan silmeler hareketlilik sağlamıştır. Yapıya girişin sağlandığı doğu cephedeki kapı açıklığı sonradan yarıya kadar kapatılarak pencereye dönüştürülmüştür. Hafif dışa taşıntılı olarak yapılan kapının bu bölümünün üst örtüden hemen önce sonlandığı görülmüştür. Yapının iç mekânında üst örtüye geçişte kullanılan silmelere burada da yer verilmiştir. Araları harç dolgululu kesme taş malzemeli olan bu kısımda, mermer de görülür.

Kapı açıklığının dıştaki yüzünde yıkılmış durumda olan birkaç basamak yer almaktadır. Kapının söve bitişlerinde profilli silmeler yer almakta lentonun üzerinde ise antik mimariye özgü üçgen bir alınlık bulunmaktadır. Bu alınlığın içine, kabartma tekniğiyle işlenmiş bir figür (melek veya kuş) yerleştirilmiştir. Figürün baş kısmı tahrip olmuş olmakla birlikte, kilisenin naosundaki benzer kanatlı betimlemelerle karşılaştırıldığında melek tasviri olduğu düşünülmektedir (bkz. Şekil 2). Üçgen alınlığın hemen üzerinde beşik kemerli bir alınlık yer alır. Merdivenle çıkılan üst alandaysa çanın olduğu bölüm günümüze ulaşamamıştır.

### *Aşağı Kilise Çan Kulesi Rölövesi ve Çan Kulesinin Doğu Cephesi*

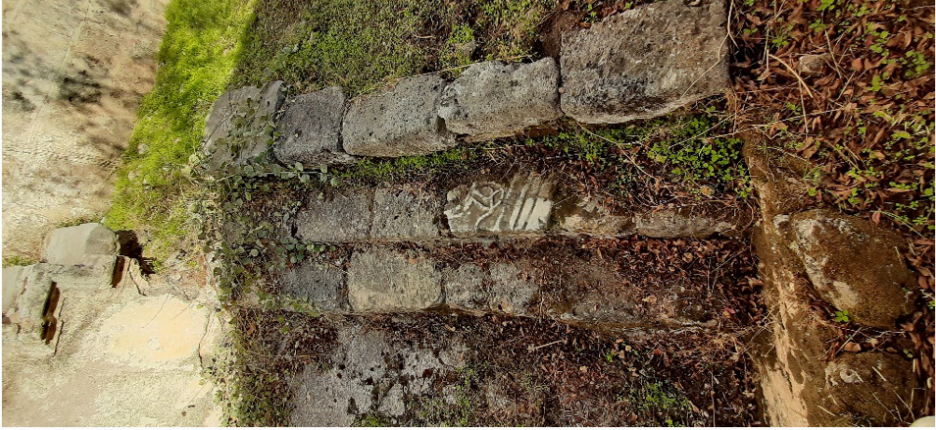
### Şekil 3.

Avlunun güneybatı köşesinde yer alan iki mekândan, en batıdaki bölümün üstü kubbeye örtülüdür. Yapıdaki işlevsel özelliğinin ne olduğuyla ilgili kesin tanımlamaların yapılamadığı birim içerisinde Rum cemaatine ait olduğu düşünülen kemik kalıntılara rastlanmıştır. Bu yapının doğusunda, ocak nişi ve mazgal tipi pencerelere sahip ikinci bir ek mekân bulunmaktadır. Üst örtüsü tamamen yıkılmış olan bu ikinci mekânın girişi doğu yönde yer almaktadır. Çan kulesine doğru gidilen yolda arazi yükselir ve üç sıra merdivenle avluya devam edilir. Merdivenlerin orta basamağında devşirme malzeme kullanımına rastlanmaktadır (bkz. Şekil 3).

#### *Avlunun Güneyinde Bulunan Merdiven*

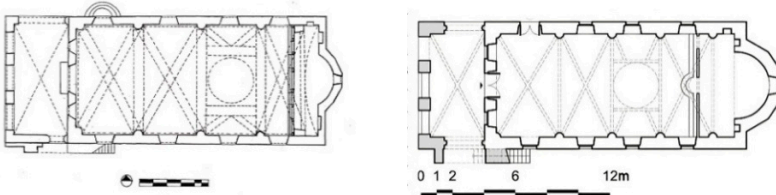
#### **Şekil 4 ve Şekil 5.**

Aşağı Kilise, doğu-batı doğrultusunda uzanan, tek nefli, narteksli ve dikdörtgen planlı bir yapıdır. Batısında narteks, doğusunda apsis yer almaktadır (İlter, 1991, s. 478; Aydın, 2013, s. 20). Apsis içten yarım daire, dıştan beş cephelidir. Bema önü, içten kubbe, dıştan piramidal külahlıdır (bkz. Şekil 4, 5). Tüm üst örtü kiremitle kaplıdır. Kilise 27x9,45 m boyutlarındadır (Γιώργος Ντέλλας, 2007, s. 144). Yapı malzemesi, düzgün kesme taş, mermer ve düzeltilmiş moloz taştır. Naos, kuzey-güney duvarlarda dörder gömme sütunun taşıdığı perkitme kemerleriyle beş bölüme ayrılır. Doğu bölümde, bema alanı kubbeye örtülüdür. Kubbeyi kuzey ve güney yönlerinden birer yarım kaburgalı çapraz tonoz, diğer bölümleri de gotik mimaride çokça kullanılan kaburgalı çapraz tonoz örtmektedir. Kuzey ve güney duvardaki gömme sütunlar, bemada yer alan ikonostasisi destekler. Bema alanı, apsis yarım dairesinde bir pencere açıklığına sahiptir. Apsis duvarının iki yanında birer tane ve bemanın kuzey duvarında bir tane olmak üzere üç tane dikdörtgen niş açıklığı bulunur.

Kilisenin içi doğuda iki, kuzeyde yedi, güneyde sekiz, batıda girişin iki yanında birer tane ve üst örtüde bir tane olmak üzere toplam yirmi pencereyle aydınlatılır. Kapı ve pencerelerin lento ve söveleri mermerden yapılmıştır. Yapıya giriş, batıdan ve kuzey duvarın batısında yer alan kapı açıklıklarıyla sağlanır. Kuzeydeki kapı açıklığının önünde yarım daire şeklinde üç basamaklı merdiven bulunur.

##### *Aşağı Kilise Planı*

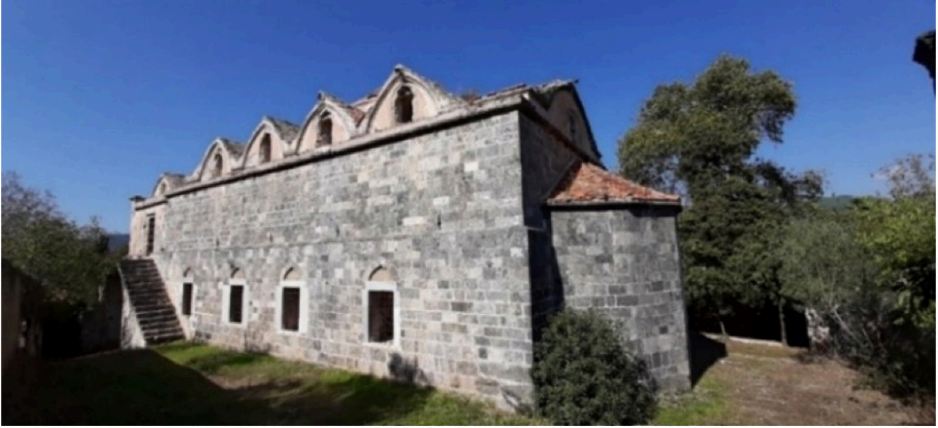
## Şekil 6.

Kilise'nin güney cephesinde, gri renkli düzgün kesme taş malzeme, narteks bölümünde ise düzeltilmiş moloz taş kullanılmıştır. Bunun dış yüzeyi de kırmızı sıvayla kaplanmıştır. Cephenin birinci kat seviyesindeki dört pencereden doğu bölümdeki ilk pencere, dikdörtgen formda olup mermerle çevrelenmiştir. Lentonun üzerinden, kesme taştan sivri kemerli alınlık yükselmektedir. Niş izlenimi veren bu alınlığın içi boş bırakılmış olup yapının cephelerinden daha açık bir tona sahiptir. Pencere açıklığında şebekelere yer verilmiştir. Diğer üç pencere de benzer özellikte yapılmıştır. Cephedeki pencerelerden ortadaki ikisinin söveleri geniş olarak düzenlenmiş, doğudaki pencerenin sövelerinde niş benzeri ufak oyuntular oluşturulmuştur. Doğu pencerenin başlangıç hizasına yakın, zeminden on beş merdivenle galeri katına geçiş sağlanmıştır (bkz. Şekil 6). Galeri katında şebekeyle kapalı kapı açıklığı dikdörtgen formda olup çevresi silmelerle hareketlendirilmiştir. Boya kalıntılarından silmelerin, kobalt mavisiyle boyandığı anlaşılır. Kilisenin, dış yüzeyi, narteks alanı ve üst örtüsü haricinde Yukarı Kilise'deki gibi cephelerde kırmızı sıva kullanılmamıştır. Üst örtüye geçiş, yaklaşık 10 santimetre daha içeride tutulmuş ve buradaki silmelerle tüm yapı çevrelenmiştir. Üst örtüde kaburgalı çapraz tonozlar, dıştan dalgalı görünüm ve üçgen oluşturmuş, bu üçgenlerin ortalarına da dikdörtgen kesitli yuvarlak kemerli pencereler yerleştirilmiştir. Pencere kenarları silmelerle hareketlendirilmiştir.

### *Aşağı Kilise Güney Cephesi ve Apsis*

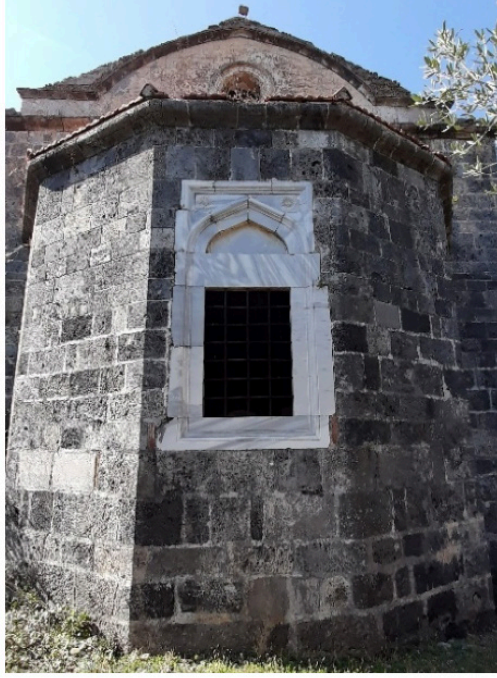
## **Şekil 7.**

Doğu cephe, üst örtüye kadar kesme taş malzemedendir. Apsis içten yarım daire dıştan beşgen formdadır. Beşgenin ortasındaki yüzünde, dikdörtgen kesitli mermer çerçeveden yapılmış pencere açıklığı vardır (bkz. Şekil 7). Güney cephedeki pencere sövelerinden farklı olarak, mermer malzeme silmelerle hareketlendirilmiş ve sivri kemer oluşturulmuştur. Sivri kemer içindeki alanda sağır niş uygulaması bu pencerede de görülür. Kemer köşeliklerinde rozet motifleri bulunmaktadır. Beş dilimli apsisin üst örtüye geçişinde silme kullanılmıştır. Üst örtü de beş dilimli düzene sahip ve kiremitle örtülüdür. Kilisenin doğu cephesinde, sivri kemerli üst örtünün orta bölümüne gül pencere açılmıştır. Sivri kemerin yüzeyi, tüm cephelerin üst seviyesinde kullanıldığı gibi kırmızı sıvayla kaplanmıştır.

### *Aşağı Kilise Doğu Cephe*

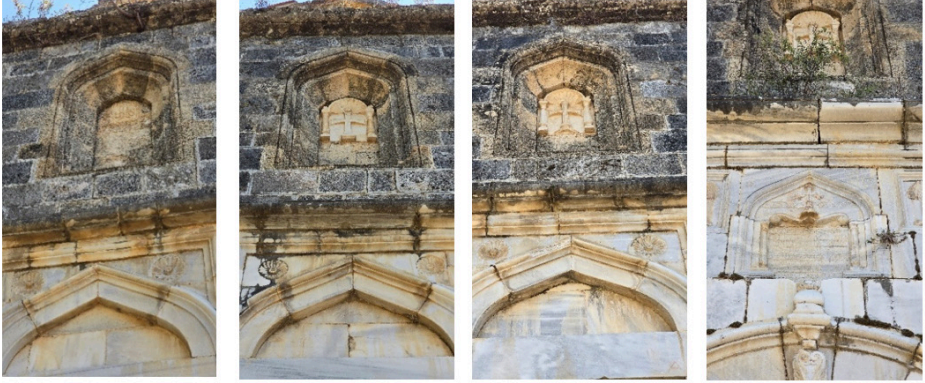
### Şekil 8.

Kuzey cephe diğer cephelere göre daha fazla süslemeye sahiptir (bkz. Şekil 9). Cephenin ikinci kat seviyesinde derin kör nişler açılmıştır. Bu nişlerin içlerinde haç kabartmalar bulunmaktadır. Cephede tek sıra seki, narteks alanına kadar uzanır. Kiliseye, kuzeybatıdan nartekse yakın konumda, üzerinde barok rölyefler barındıran bir kapıyla girilir. Ö. Erol'un (2003) yayınladığı plana göre naosa girişi sağlayan bu kapının, dıştan yarım daire formlu birkaç basamağı bulunmaktayken günümüzde bu merdiven basamakları deforme olmuş durumdadır (Erol, 2003). Cephede, doğudan itibaren üç pencere ve bir kapı açıklığı vardır. Cephenin alt pencerelerinde mermer kullanımı ve süslemesi, doğudaki apsisin penceresiyle benzerlik taşır. Yapıdaki tüm pencereler demir şebekelidir. Kapı açıklığının ve pencerelerin üzerindeki nişlerin içerisinde, sütunlar arasında kabartma teknikli farklı haç motifleri ve haç motiflerinin bitiminde de istiridye kabuğu motifi bulunur (bkz. Şekil 8). Fakat cephenin doğudaki nişin içerisindeki haç motifi, diğerlerinden farklı olarak sütunlar arasında yer almaz ve daha küçük boyutlardadır.

*Kilisenin Kuzey Cephesinde Yer Alan Haç Motifleri (Doğudan Batıya Sırasıyla)*

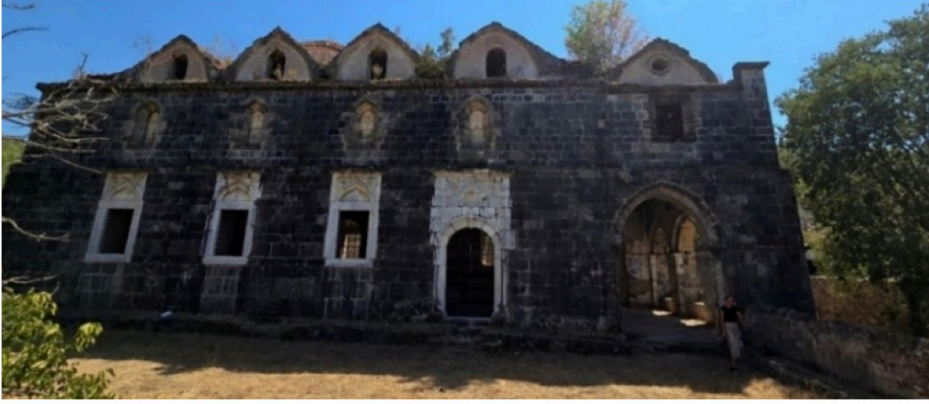
### **Şekil 9.**

Kuzey giriş kapısının söveleri ve dış yüzeyi mermer malzemelidir. Kapının yerinde demir şebekeler bulunur (bkz. Şekil 9). Yuvarlak kemerli kapının kilit taşının iç yüzeyinde altı kollu rozet motifi, çiçeği anımsatır. Kilit taşının cepheye bakan kısmında, iki *S* kıvrımı yürek motifi oluşturur. Yürek motifinin üzerinde dokuz satırlık kitabe bölümü bulunur. Kitabenin iki yanı sütunla hareketlidir. Kitabeyi üstten yatay *S* kıvrımları çevreler ve *S* kıvrımının ortasından yukarıya haç motifi çıkar. Haçın kaide kısmının bitiminde boydan boya yazı kuşağı vardır. Süsleme motifleri, silmelerle süslü sivri kemerle son bulur. Bunun iki yanında simetrik olarak yerleştirilmiş, silmelerle hareketli dikdörtgen pano içinde palmiye ağaçları yer alır. Giriş kapısı üzerindeki kitabeye göre; kilisenin depremde temelene kadar yıkılıp yeniden yapıldığı, yapımının kırk yıl sürdüğü (1840-1880 arası), mermer malzemelerin yolda işlenerek getirildiği ve İtalyan bir mimardan bahsedilmiştir (Bulhaz vd., 2001, s. 15, 16). Naosa girişi sağlayan 260x155 cm ölçülerindeki ana kapı sedir ağacından yapılmıştır. 1971'de Muğla Fethiye Müzesi'ne götürülen ve kiliseyle çağdaş olduğu düşünülen ahşap kapı, simetrik bir düzen özelliği gösteren bezeme programıyla dikkatleri çekmiştir. Bezeme kapı kanatları üzerine, bütüne bakıldığında yarım daire şeklini sunan bir alan içine işlenmiştir. Geometrik ve bitkisel karakterli desen öğelerin figürlerle birleştirildiği bu zengin süsleme kompozisyonu oyma tekniğinde yapılmıştır. Kapının alınlık kısmında simetrik düzende olacak şekilde iki tane altı kanatlı serafim meleği tasviri yer almaktadır. Sağ kanat üzerinde yer alan meleğin altında bulunan küçük bir kartuş haricinde

#### *Aşağı Kilise Kuzey Cephe*

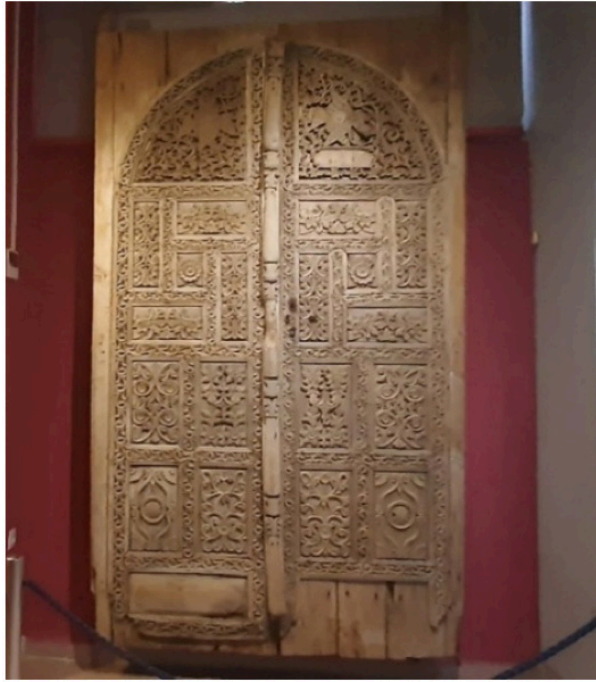
### Şekil 10.

her iki yöndeki motifler birbirleriyle hemen hemen aynıdır. Panoların araları kıvrım dallarından oluşan stilize bitki motifleriyle çevrelenmiştir. Kapının ortasındaki binide aralıklı olarak üç adet lale motifi işlenmiştir. Lale motifinin yaprak kısmı, iyon başlığındaki kıvrıma benzetilmiştir (bkz. Şekil 10).

*Aşağı Kilise'nin Muğla, Fethiye Müzesi'nde Sergilenen Kapısı*

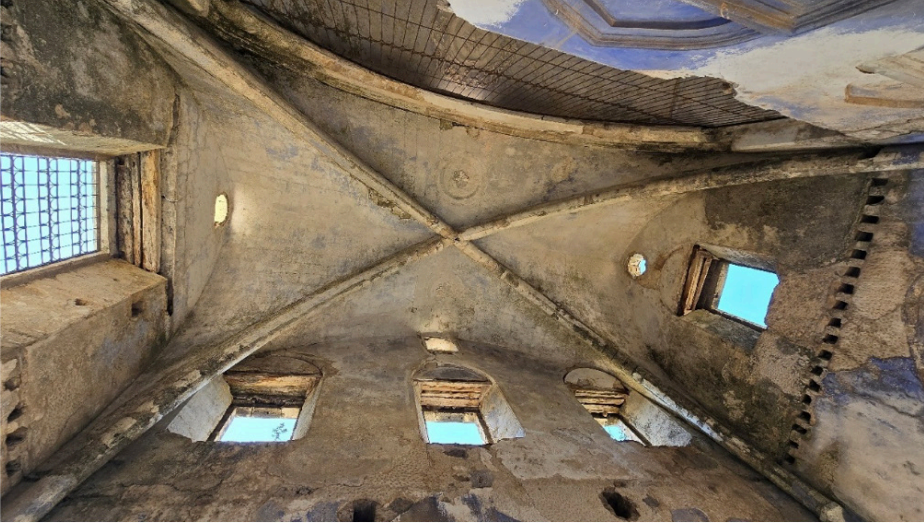
### **Şekil 11.**

Batıdaki narteks, iki kat düzene sahip olup galerinin zemini yıkılmış vaziyettedir. Hatıl deliklerinden galerinin ahşap zemine sahip olduğu anlaşılır. Galerinin üst örtüsü kaburgalı çapraz tonozdur (bkz. Şekil 11). Tonozun kuzey ve güney bölümü dışta sivri tonoz oluşturacak şekilde yükselir. Kilisenin batı cephesi, önden üç ve kuzeyle güneyden girişi sağlayan birer sivri kemerli açıklığa sahiptir. Ön yüzde sivri kemerler silmelidir. Kemerlerin başlangıcından itibaren cephe kırmızı sıvalıdır. Kemerlerin alt seviyesi düzgün kesme taştır ve sıvasızdır. Batı yüzdeki üç açıklığın ikisi, yarı seviyeye kadar kapalıdır. Kemerlerin üzerinde, simetrik olarak dikdörtgen kesitli üç pencere açılmış olup pencereler silmeyle hareketlendirilmişlerdir. Kuzeybatı ve güneybatı köşeler, beden duvarından yüksek vaziyettedir. Üst örtüde batıya bakan yüzde gül pencere bulunur. Narteksteki kapı açıklığı dışında pencerelerdeki demir şebekeler günümüze ulaşamamıştır. Nartekste güney ve kuzey duvarların üst bölümünde gül pencereler yer alır. Üst örtünün kobalt mavisiyle boyalı olduğu tonoz aralarındaki boya izlerinden anlaşılmaktadır. Narteksin güneyindeki duvar, galeriye çıkan merdivenleri desteklemektedir. Narteksin

*Aşağı Kilise Narteks Üst Örtüsü ve Galeri Katına Ait İzler*

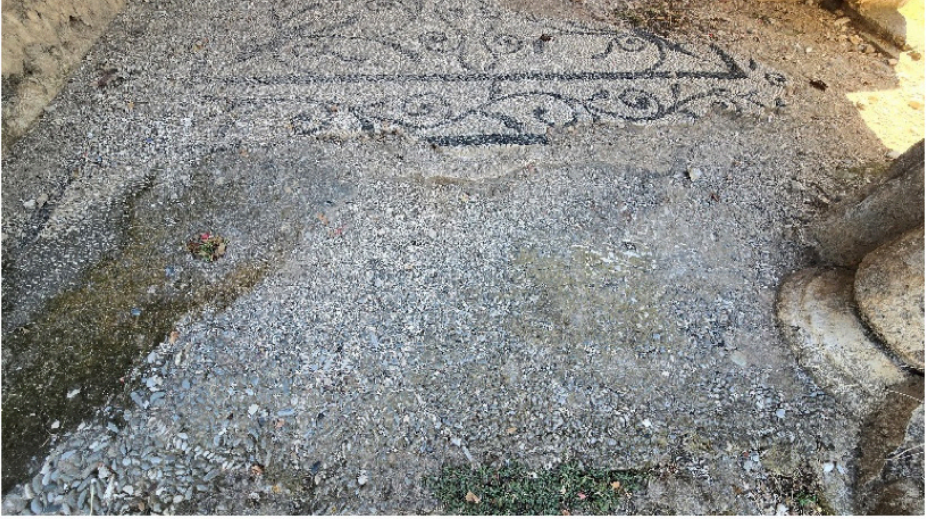
**Şekil 12.**

ve naosun içi tamamen alçıyla kaplıyken günümüzde bu alçıların çoğu dökülmüş durumdadır. Narteks ve naos zemini çakıl taşı mozaik tekniğiyle bezenmiştir. Narteks alanındaki çakıl taşı mozaik döşemenin altında mavi ve beyaz renklerden oluşturulmuş bir mozaik taban daha bulunur (bkz. Şekil 12) (Bulhaz vd., 2001, s. 15). Narteks alanındaki tonozun doğu ve batı kısmında alçı malzemedeki madalyonlar, simetrik olarak yerleştirilmiş ve madalyonların içleri rozet motiflidir.

*Aşağı Kilise Narteks Zeminindeki Çift Kat Mozaik Uygulaması*

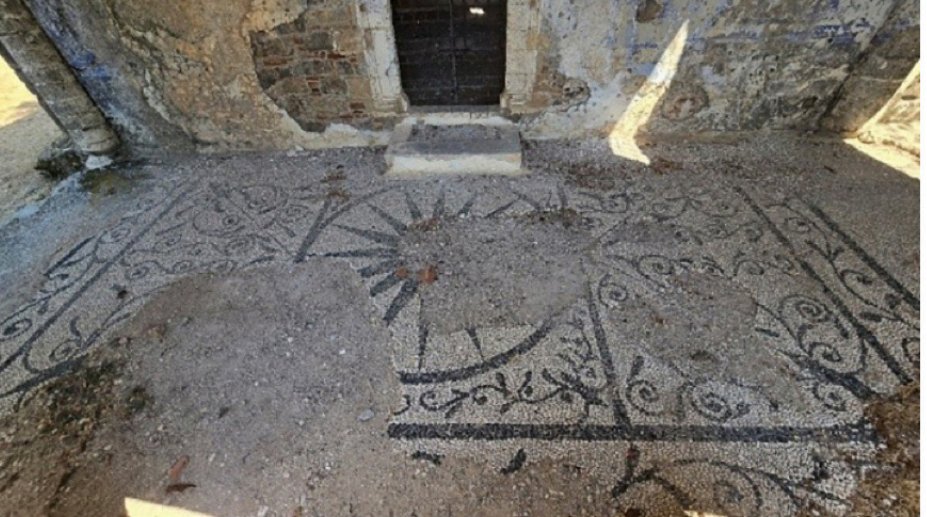
**Şekil 13.**

Narteksten naosa girişi sağlayan kapı önündeki tek basamakta da çakıl taşı mozaik uygulaması görülmektedir. Siyah ve beyaz renkli taşların yan yana getirilmesiyle oluşan zemin döşeme mozaikinde süsleme kompozisyonunun oluşturan betim öğelerinin işlenişinde siyah taşlar kullanılmıştır. Beyaz taşlar ise zemin dolgusunda bezemeler için bir arka fon oluşturulmasında kullanılmıştır. Nartekte çakıl taşı zemin mozaik üzerinde yer alan süsleme kompozisyonu üç ayrı pano halinde düzenlenmiştir. Orta panonun merkezinde, dairesel bir madalyon içine yerleştirilmiş güneş biçimli bir rozet motifli bulunmaktadır. Bu merkezî motif dört yönde kompozisyona

dinamik bir yayılım etkisi kazandıran kıvrım dallardan oluşan bir bitkisel bezeme ile çevrelenmiştir. Orta panonun iki yanındaki panolarda motifler simetrik olarak işlenmiştir. Köşeden gelişen desenler, orta panonun dört köşesindeki kıvrım dalların büyütülmüş hallerine benzer. Bu panolarda, iki köşeden gelişen kıvrım dallardan tek sıra siyah çakıl taşı dizisi düz bir hat şeklinde merkezde birleşerek üçgen meydana getirir. Ortadaki üçgen içerisinde, merkezde köşeden gelişen kıvrım dalların uç kısmı volüt oluşturarak merkezde kıvrımlarla S motifi haline dönüşür. Ortaya çıkan motiflerle böylece simetrik bir vurgu sağlanmış olur. Beyaz zemin üzerine siyah renkli çakıllarla oluşturulan panolar, kıvrım dallardan oluşan dış bir bordür ile çerçeve içine alınmıştır (bkz. Şekil 13).

*Aşağı Kilise'nin Narteksindeki Mozaik*

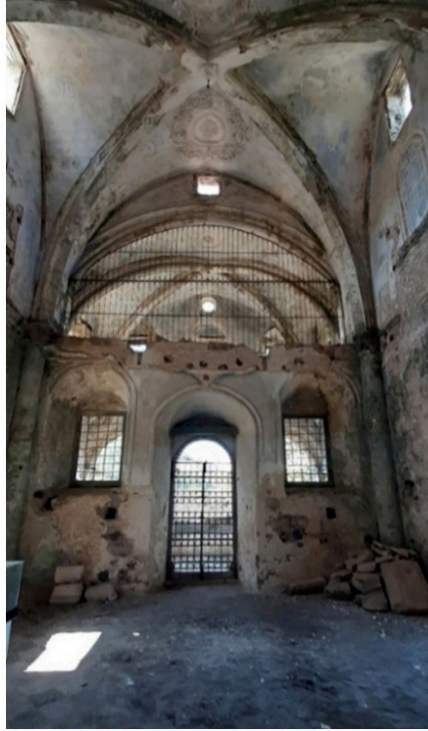
### **Şekil 14.**

Narteks giriş cephesinde, ortada kapı ve kapının iki yanında dikdörtgen formda pencereler yer alır. Malzeme olarak düzeltilmiş moloz taş ve aralarında tuğlalar kullanılmış olup dıştan sıvalı ve kobalt mavisiyle boyalıdır. Kapı ve pencerede kireçtaşı, beyaz ve mavi boya kullanımı görülür. Kapı ve pencere üzeri sivri kemerlidir. Bu sivri kemerlerin içleri sağır ve sade bir düzendedir. Pencereler ve kapı, içten yuvarlak kemerli olup kenarları alçıyla kartuşludur. Kapının yuvarlak kemerinin ortasındaki kartuştan, iki yana motif açıldığı izlerden anlaşılır. Kartuş içleri maviyle boyalıdır (bkz. Şekil 14).

*Aşağı Kilise Naostan Batıya Bakış*

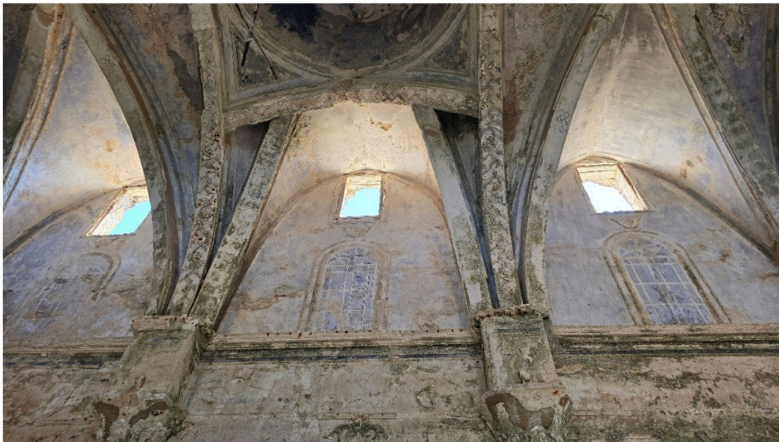
### Şekil 15.

Kilisede malzeme olarak içte düzgün kesme taşlar kullanılmış, alçıyla kapatılmış ve alçıların çoğu dökülmüş durumdadır. İki kat düzendeki pencerelerden alt kattakiler içten yuvarlak kemerlidir. Kuzey duvarda, doğudaki ilk pencerede devşirme malzeme kullanımı göze çarpar. Duvarlarda, pencere üstlerinde ve tonozların arasındaki kemer içlerinde, kobalt mavisi üzerine beyaz renkte alçı kabartmalı desen uygulaması vardır. Doğu bölümündeki yoğun figüratif desenler doğudan uzaklaştıkça kendini bitkisel ve geometrik motiflere bırakır (İlter, 1991, s. 480; Bulhaz vd., 2001, s. 15). İkinci kat seviyesindeki pencere altlarında, duvar resimlerinde imitasyon pencere tasvirlerinin işlendiği görülür. Beyaz renkle pencere profil şekli meydana getirilmiş ve araları da mavi renkle boyanarak gökyüzü yansıtılır. Bu yapay pencereler yuvarlak kemerle sonlanır. Yuvarlak kemerin hemen altındaki süslemede, pencere ortalıklarıyla haç motifi vurgusu bulunur. Burada mavi, beyaz ve altın renginin kullanımı hâkimdir. Üst kat seviyesindeki pencerelerin alt kısmıyla yapay pencere görünümü aralarında, alçı malzemeden kabartma tekniğiyle melek tasvirleri yer alır (bkz. Şekil 15). Kuzey ve güney duvarda gömme sütunlar, korint düzendeyken batıdaki duvar köşelerindeki iki gömme sütunda dor düzendedir. Sütun başlıklarının aralarını oluşturan pencerelerin üstündeki bölümde, yatay panolar işlenmiş ve bu yatay panolarda eşkenar dörtgen (*rhombus*) ve bunların ortasındaysa daire motifleri yer alır. Bu motifler zamanla oluşan yıpranmadan kaynaklı çok zor seçilebilmektedir (bkz. Şekil 15). Panoların üzerindeki silmeler duvar boyunca devam eder.

*Aşağı Kilise Naosundaki Yapay Pencere Tasvirleri*

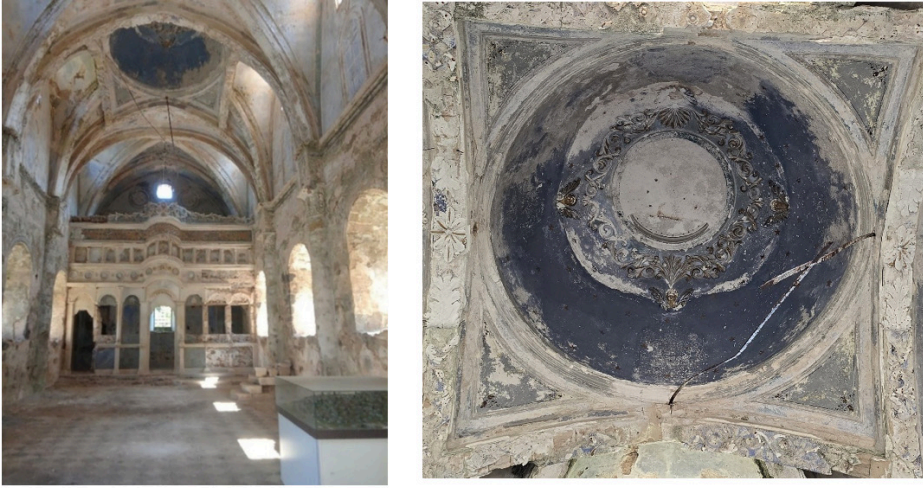
### **Şekil 16.**

Güney duvar, genel olarak kuzey duvarla benzer özellikler (giriş kapısı ve sütun başlıkları hariç) taşımaktadır. Doğudan bir ve ikinci pencere arasında (ilk gömme sütundan sonra) birkaç basamaktan oluşan ambon yer almaktadır (bkz. Şekil 16). Kuzey duvardaki izlerden yola çıkılarak, ambonun orijinalinde kuzeyde konumlandırıldığı anlaşılmaktadır. Bema alanında mermerden yapılmış olan ikonostasis, naos alanını sınırlandırmaktadır.

*Aşağı Kilise Batıdan Naos Alanında Doğuya Bakış ve Kubbe Detayı*

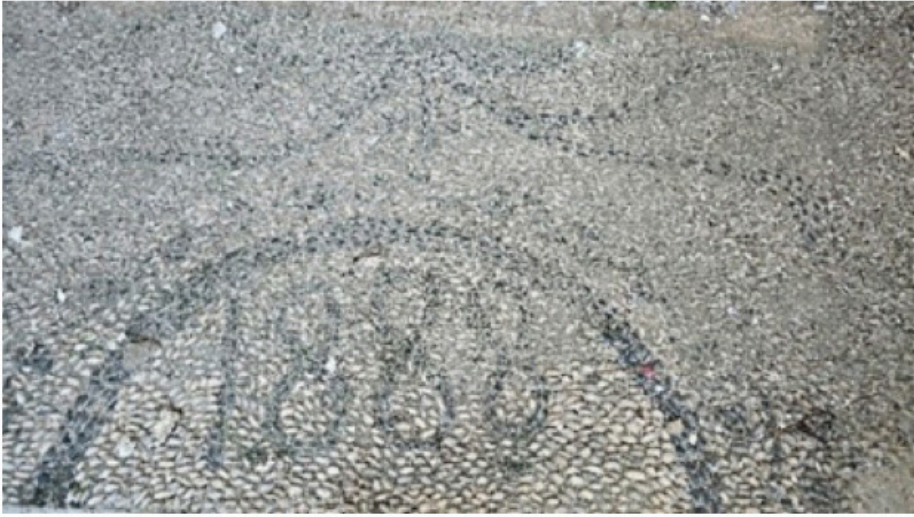
### Şekil 18.

Kilisenin kuzeybatıdaki kapısı, içten yuvarlak kemerli formdadır. Kapı önünde tabana mozaikle 1888 tarihi işlenmiş olup kilisenin yapım zamanını vermektedir (bkz. Şekil 18). Tarihin, beyaz çakıl taşı zemin üzerine siyah çakıl taşıyla yazıldığı görülmektedir. Tarih, yuvarlak kemer içine alınmış ve kıvrım dallar kemeri ve yazıyı kuşatmaktadır. Naos alanının geneline hâkim olan bir siyah bir beyaz çakıl taşından karelerin oluşturduğu baklava motifi, kapı önünde farklılık göstermektedir. Buradaki motif, tarihe doğru yönelen ve iki yöne ayrılan dallar şeklindedir (bkz. Şekil 16, 18). Bu motif, narteks alanındaki kıvrım dal motiflerini anımsatmaktadır. Kuzey giriş kapısının naosa bakan yuvarlak kemerinin merkezinde, alçı malzemedan yapılmış vazodan çıkan dallarla yanlara doğru kemeri saran kıvrım dallar, kapının süsleme programını oluşturmaktadır (bkz. Şekil 17).

#### *Aşağı Kilise 1888 Tarihini Veren Mozaik*

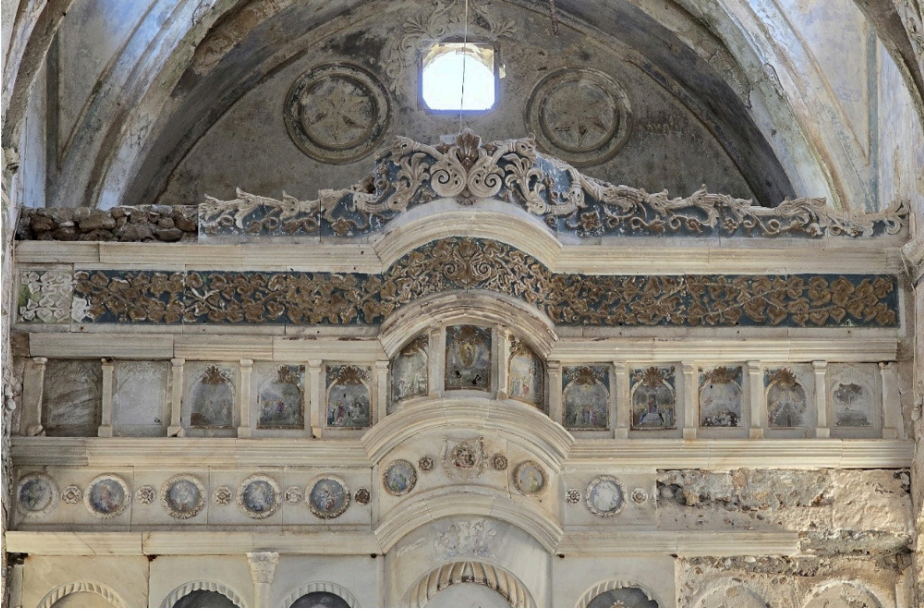
### **Şekil 19.**

Doğu bölümde apsis yarım dairesinin içi, alçı üzerine kobalt mavisiyle boyalıdır. Yarım dairenin içinde, içten yuvarlak kemerli bir pencere vardır. Pencere, alçıyla çevrelenmektedir. Akustiğin sağlanması amacıyla belli aralıklarla nişlere ve içi seramikli deliklere sahiptir. Apsis yarım dairesinde, Yukarı Kilise'deki gibi haç motifi veya bir tasvirin olabileceği akla gelse de günümüzde böyle bir iz bulunmamaktadır. İkonostasisin kapattığı apsis kuzey duvarındaki dikdörtgen niş açıklığının kemeri, alçı süslemelerle çevrili olup dalgalı görünüm sağlayan dilimli kemerle sonlanmaktadır (İlter,

1991, s. 480). Apsis duvarının iki yanında da benzer nişler yer almaktadır. Apsis duvarında üst örtüye yakın bölümünde yer alan gül pencere, içeriye kare bir açıklık olarak yansımaktadır. Pencerenin üzerinde iki yönden gelişen alçı malzemeli *S* ve *C* kıvrımları tepe noktada birleşmektedir. Bu pencerenin iki yanında simetrik olarak alçıdan çift kartuşlu iki madalyon, madalyonların içinde de kobalt mavisi fon üzerinde altı kollu yıldız motifi bulunmaktadır (bkz. Şekil 19). Her kolunda iki farklı renk kullanılmasıyla yıldız, üç boyutlu görünmektedir. Bema alanının zemininde çakıl taşı kullanılmamış olup buranın büyük oranda kazılarak tahrip edilmesiyle de altar barındırıp barındırmadığı bilinmemektedir.

*Aşağı Kilise İkonostasis Detayı ve Apsiste Yer Alan Motifler*

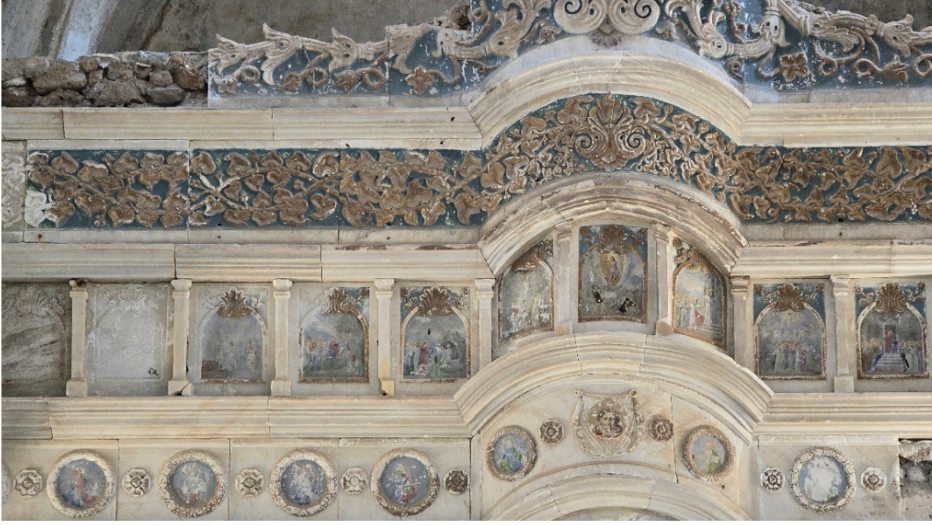
## **Şekil 20.**

Bema alanı zeminden iki basamak yükseltilmiştir. Buradaki mermer (arka yüzü taştan) ikonostasis, sütuncelerle kuşatılmış, bölümlere ayrılmıştır. Sütunce başlıklarındaki *korinth* düzen, yapının geneline hâkim olan eklektik stil öğelerindedir. Ortadaki kapı basık yuvarlak kemerli olup mermer sövelidir. Kapının yanları da mermerden sütuncelerle çevrilidir. Kapı alınlığında iki adet melek tasviri bulunmaktadır. İkonostasisin kuzey bölümündeki açıklık da kapı olarak kullanılmıştır. Kilisenin kullanıldığı dönemde buraya muhtemelen diğer kiliselerde de kullanılan dini tasvirli bir

perde asılmıştır. Sütuncelerle ayrılmış kemerler, perde motifiyle bitmekte ve uç kısımları altın yaldızlıdır. Perde motiflerinin altında madalyonlar içinde tasvirler yer verilmiş ve bu tasvirler büyük oranda tahrip olmuştur. Kapının üstünde barok özelliği yansıtan yuvarlatılmış ve hafif dışa taşıntılı bölüm balkon izlenimi vererek üç boyutlu görünmektedir. İkonostasisin üst bölümü silmelerle bölümlere ayrılmıştır. İlk bölümde kapının merkezine Kutsal Mendil (*Mandylion*), bunun sağına ve soluna altışar adet, altın yaldızlı çiçek çelenge sahip madalyonlar içinde kobalt mavisi fon üstünde on iki havari tasvirleri işlenmiştir (bkz. Şekil 16, 19). Her bir madalyonun arasına kabartma tekniğinde altın yaldızlı çiçekler (rozetler) yerleştirilmiştir. Bunun üstündeki sütuncelerle ayrılan bölümde, on iki dinsel bayramı yansıtan resimlere (*Dodekaorton*) yer verilmiştir (İlter, 1991, s. 480). Tasvirler altın yaldızlı kemerle çerçevelenmiştir. Akanthus yaprağı (ayı pençesi), çerçevenin kemerini taçlandırmış ve kemeri sarmıştır (Kaya, 2023, s. 159). Yaprığın dalı kemer köşesinde çiçekle sonlanmıştır. Kemer köşeleri mavi fonda yapılmıştır. Günümüzde soldaki son iki kemer içindeki tasvirler tamamen silinmiştir. On iki bayramın işlendiği bölümün üstündeki panoda; Osmanlı'nın barok stilini yansıtan iki yandan simetrik olarak gelişen, dallar üzerinde sarmaşık yapraklarına da benzeyen haç biçimli çiçek motifleri (*floret*) (Tiryaki, 2016, s. 517), ortada akanthus yaprağı S kıvrımlarla birleşerek palmet oluşturmuş ve altın yaldızla süslenmiştir. En üst bölüm palmet ve akanthus yapraklarıyla taçlandırılmış ve uçlar akanthusun kıvrımlarıyla sonlanmıştır. En uç kısmı oluşturan akanthus yaprakları beyaz renkte, kıvrım dallı çiçekler altın yaldızlı ve arka fonu da mavi renktedir (bkz. Şekil 19, 20).

### *Aşağı Kilise İkonostasis Detayı*

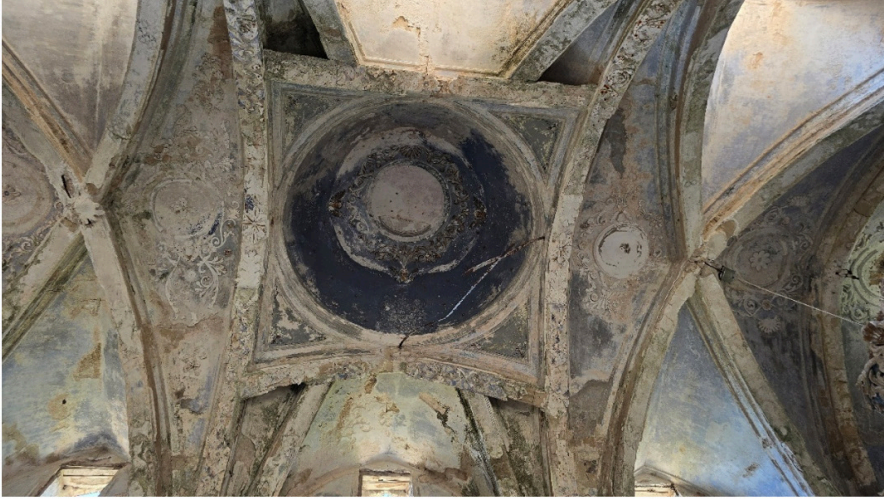
**Şekil 21.**

Üst örtüde beş bölüme ayrılan naosta, doğu- batı doğrultuda yönelen kaburgalı haç tonoz aralarında, alçıdan madalyonlar ve madalyonların ortalarında rozet (çiçek) motifi işlenmiştir (Kaya, 2023, s. 118). Bunun çevresi de kıvrım dallarla çevrelenmiştir. Bema önü kubbesinde ortada madalyon içinde muhtemelen figür bulunmaktaydı fakat günümüze ulaşamamıştır. Bunun çevresi de kıvrım dallarla çevrili olup dört yönde melek tasvirleri yer almaktadır. Kuzeydeki meleğin başının üstünden palmet, güneydeki meleğin başının üstünden istiridye kabuğu motifi kıvrım dallarla birleştirilmiştir. Bu motifler alçı malzemeli, kobalt mavisiyle boyalı ve altın yıldızlı olarak yapılmıştır. Ortadaki motiflerin etrafında, küçük altın yıldızlı yıldızlar yer almaktadır (bkz. Şekil 16, 21). Kubbeyi içine alan tonozun kaburga kısımlarında, doğu ve batıda alçıdan kabartma tekniğiyle merkezde yıldız ve iki yönde akanthus simetrik olarak işlenmiş ve altın yaldızla boyanmıştır. Kıvrım dallar, tonozun devamında kompozisyonu tamamlamıştır. Tromplar ise su yeşiline yakın tonda boyanmış ve altın yaldızla, kenarlarından üçgen motif oluşturmuştur. Köşelerde ters şekilde iki palmet motifi ve kıvrım dallar işlenmiştir. Bema önünde batıya doğru üç tonoz arasındaki alçı malzemeli kıvrım dallar, güneye ve kuzeye doğru da yayılım göstermiştir. Kaburgalı haç tonozun çapraz kollarında ve bema önü kubbesinin tonozunda ve diğer tonoz birleşim kollarında kalem işi

teknğinde örgü (*giyoş*) motifleri işlenmiştir (bkz. Şekil 21, 22). Tonozların çapraz kolları da zencirek (*zencerek*) motifleriyle bezenmiş ve zencirekler saadet düğümüne benzer bir düğümle ya da baklava dilimiyle birbirine bağlanırlar.

*Aşağı Kilise'nin Naos Üst Örtüsü*

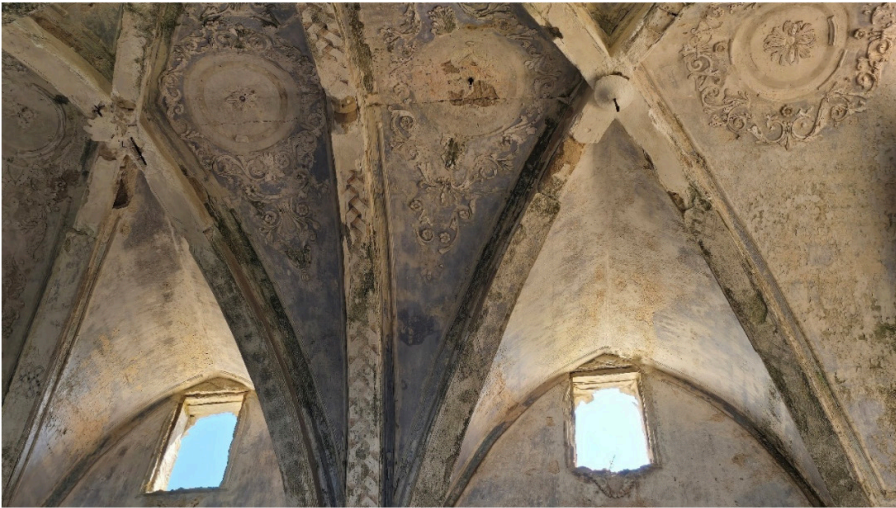
**Şekil 22.**

*Aşağı Kilise Naos Üst Örtü Detayı*

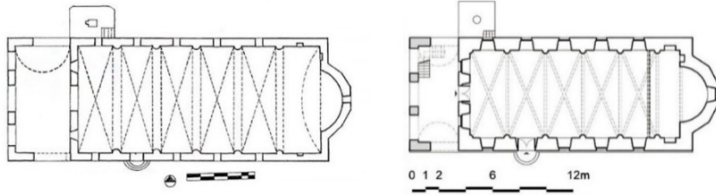
### Şekil 23-24.

Tek nefli ve doğu-batı doğrultusunda ince uzun dikdörtgen bir plana sahip yapının batısında tek birimli narteksi doğusunda apsisi vardır (bkz. Şekil 23, 24). Batıya üç kemerle açılan narteks, yanlara da kemerlerle açılır. Kuzey- güney yönde beşik tonozlu narteksin tabanı, siyah ve beyaz mozaiklerle bezelidir. Naos, kuzey ve güney duvarlarda beşer gömme sütunun taşıdığı destek kemerlerle altı birime ayrılır. Doğudaki tek birim haricinde üst örtü kaburgalı çapraz tonozdur (bkz. Şekil 31) (Bulhaz vd., 2001, s. 16). Doğudaki farklı birim, doğu-batı yönde beşik tonozdur. Kilise 27,25x10 m boyutlarındadır (Ντέλλας, 2007, s. 144). Naosa giriş, batıda ortadaki açıklıktan ve güneybatıya yakın konumlanmış kapı açıklığından sağlanır. Kuzeybatı köşede basamaklarla çıkılan kare planlı sarnıç bulunur. Aşağı Kilise'yle benzer geometrik süslemelere sahiptir. Tonozların üstleri fresk tekniğinde geometrik süslemelidir.

#### *Taxiarhis Kilisesi (Yukarı Kilise) Planı*

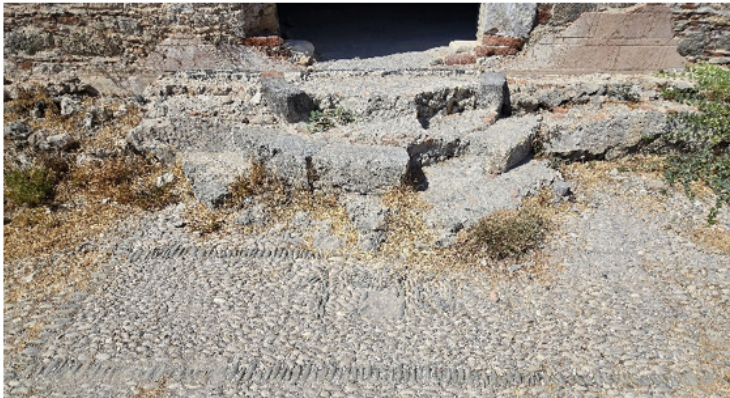
### Şekil 25.

#### *Taxiarhis Kilisesi Güney Girişi Önündeki 1910 Tarihli Çakıl Mozaik*

Güney cephede naosa giriş basamağının hemen önünde, gri çakıl taşlarından bir dikdörtgen oluşturulmuştur. Çakıl taşlarından beyaz zemin üzerine, gri çakıl taşlarıyla 1910 tarihi işlenmiştir (Bulhaz vd., 2001, s. 16). Panoyu anımsatan bu dikdörtgeni meydana getiren gri çakıl taşları, beyaz taşlara oranla daha büyüktür ve tarih de bu taşlarla yazılmıştır (bkz. Şekil 25). Bu cephedeki beş açıklığın batıdan ikinci sıradaki açıklık, kapı olarak düzenlenmiştir (bkz. Şekil 23, 24). Burada dikdörtgen kesitli pencerelerin lentolarında mermer kullanılmış, diğer bölümler ise kireç taşı kullanılmıştır. Pencere üstlerinde sivri kemerli nişlerde, yapının sıva rengiyle uyumlu kesme taşlar kullanılmıştır. Naosa güney cephede batıya yakın olarak, yarım daire formulu üç basamaklı merdivenden giriş sağlanmıştır. F. İlder (1991) tarafından belirtilen, üst basamaktaki mozaik tekniğiyle yapılan haç motifi günümüze ulaşamamıştır (İlder, 1991, s. 477). Giriş kapısının (*Portal*) mermer kemeri ve söveleri büyük oranda dökülmüştür. Bu kapı kemerinin üstünde, lentoda altı kanatlı serafim meleği tasvir edilmiştir (bkz. Şekil 26) (İlder, 1991, s. 477). Kapının iki yanında kabaralar simetrik olarak işlenmiş fakat ikisi de tahrip edildiğinden nasıl bir oluşum gösterdiği anlaşılammıştır. Cephedeki iki kat düzene sahip pencerelerden, alt kattakiler dikdörtgen düzende olup beyaz mermer söveli yapılmıştır (İlder, 1991, s. 477; Bulhaz vd., 2001, s. 16). Üst kattaki pencereler, dikdörtgen formda ve yuvarlak kemerli düzenlenmiştir. Üst örtüde, tonozların sivri kemerli yükselteleri dalgalı bir görünüm oluşturarak üst örtüye barok etkisi katmıştır. Sivri tonozlu kemerlerde, yapının tamamında olduğu gibi kırmızı sıva kullanılmıştır. Üst kat pencereleri bu tonozların aralarında yer almıştır (bkz. Şekil 26). Üst pencerelerle alt katın birleştiği kısımda, kesme taştan silmelerle yapı çevrelenmiştir (Bulhaz vd., 2001, s. 16).

Güney giriş kapısının önündeki mozaikte 1910 tarihi, kilisenin yapılış tarihini veriliyor olabileceği gibi herhangi bir avlunun/restorasyonun bitiş tarihini de veriyor olabilir (bkz. Şekil 25). Naos, yüksek tonozlardaki yuvarlak kemerli pencereleriyle oldukça ışık almaktadır. Duvarlardaki gömme sütunlardan, tonozları destekleyen perkitme kemerlerinden, sütun başlıkları seviyesinden yukarıya doğru dağılan mavinin hâkim olduğu çiçekli ve geometrik bezemeler görülmektedir (bkz. Şekil 30). Kilise, iç mekânda Aşağı Kilise'nin naos örtü kemerlerindeki süsleme motiflerine sahiptir. Bema önünde, naosla apsisi sınırlandıran ikonostasis olduğu fakat günümüze ulaşmadığı anlaşılır. Apsis içten yarım daire formu olup ortada yuvarlak kemerli pencereye sahiptir. Apsis bölümünde birkaç ufak niş açıklığı bulunur. Aralıklı delikler açılmış olup kilisede akustiğin sağlandığı anlaşılır. Bu deliklerin içlerinde seramikler bulunur ve içleri boştur. Batı duvarında, yuvarlak kemerin üstünde ortada gül pencere ve kemerin kuzeyinde ve güneyinde yuvarlak kemere sahip iki pencere yer alır. Gül pencerenin iki yanında alçıdan madalyonlar bulunur. Madalyonların içleri bölümlere ayrılarak farklı renklerle boyandığı anlaşılmakla birlikte

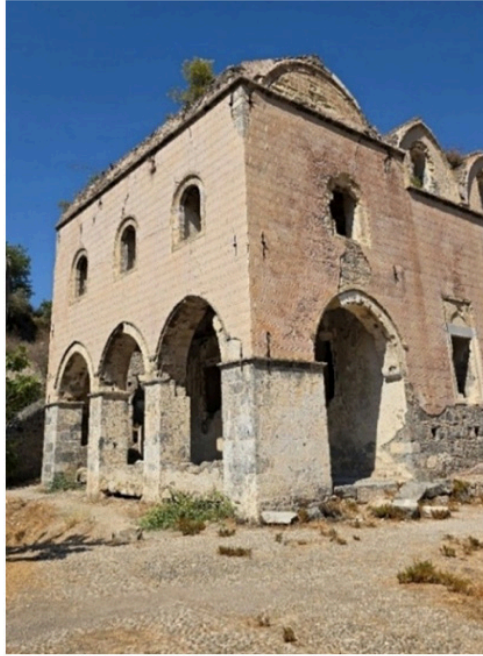
### Şekil 27.

*Taxiarhis Kilisesi Güney ve Batı Cephesi*

Batı cephede üç sivri kemer açıklığı vardır (bkz. Şekil 27). Kemerlerin birbirine bağlandığı kalın payeler, düzgün kesme taş malzemedir ve kemer başlangıcından itibaren çizgilerle kasetlenmiş kırmızı sıvalıdır. Kemer üstlerinde, halatı anımsatan örgüyle üç kemer vurgulanmış ve bu kabartma örgü uçlar volüt oluşturmaktadır. Güney ve kuzey kemer üstlerinde de bu uygulama bulunur. Kemer üstlerinde üç pencere, kesme taş malzemeyle çerçevesidir. Kuzey ve güney pencerelerde de aynı uygulama vardır. Malzemesinin moloz taş ve tuğla olduğu, dökülen sıvadan anlaşılmaktadır.

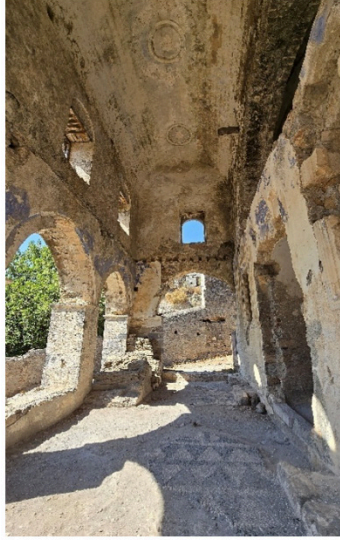
## Şekil 28.

Narteks alanı diğer kilise gibi iki kat düzene sahiptir ve bu alanda kobalt mavisini boya hâkimdir (bkz. Şekil 28). Üçlü kemer açıklığının kuzeyinde taştan merdiven kalıntıları bulunur. Günümüze ulaşamayan galeri katının ahşap hatıllı olduğu anlaşılmaktadır. Galeri katında, üç tanesi batıya açılan toplam beş yuvarlak kemerli pencere vardır. Batıda yer alan yuvarlak kemerli geniş kapı açıklığı büyük oranda harap olmuş durumdadır. Bu bölüm alçı üzerine kobalt mavisini boyalıdır. Kapının, alçı silmeyle çerçeve içine alındığı anlaşılır. Çerçeve, kapının üstünde iç içe geçmiş yuvarlak kemer dizileriyle sonlanır. Bu yuvarlak kemer dizileri, alçı silmelerden yukarıya doğru taşıntı yaparak dikdörtgen çerçeveye dalgalı görünüm kazandırır. Pencereler sivri kemerli sağır nişle biter. Galeri katının yuvarlak kemerli balkon kısmı, giriş açıklığının hemen üzerinde bulunur. Galeriye örten beşik tonozun ortasında üç adet aralıklarla yerleştirilmiş alçıdan madalyonlar bulunur. Ortadaki madalyonun etrafındaki izlerden, burada alçıdan yapılmış süslemeler (kilisenin içinde de var olan) olduğu anlaşılır. Madalyonların ortalarında çiçek benzeri rozetler olduğu izlerden görülür. Narteks zemini, renkli taşların kullanıldığı çakıl taşı mozaik tekniğindedir. Burada Aşağı Kilise narteksinde olduğu gibi çakıl taşı mozaik döşemenin altında mavi, siyah ve beyaz renklerden oluşturulmuş bir mozaik taban daha bulunur. Geometrik desenlerin yoğun olduğu zeminde, siyah ve beyaz çakılların üçgen şeklinde yan yana dizilmesiyle (testere dişi formunda zikzak motifi) meydana getirilen kompozisyonlarda, aralarında düz renkli bir pano bütünlük sağlar. Büyük oranda tahrip olan zeminin genel kompozisyonu hakkında net bir bilgi edinmek zordur. Günümüze ulaşmış bölümlerin geneli geometrik düzen göstermektedir. Kuzey bölümde beyaz zemin üzerine siyah taşlardan oluşturulan üçgen içlerinde yürek motifleri de görülür.

### Taxiarhis Kilisesi Nartekse Bakış

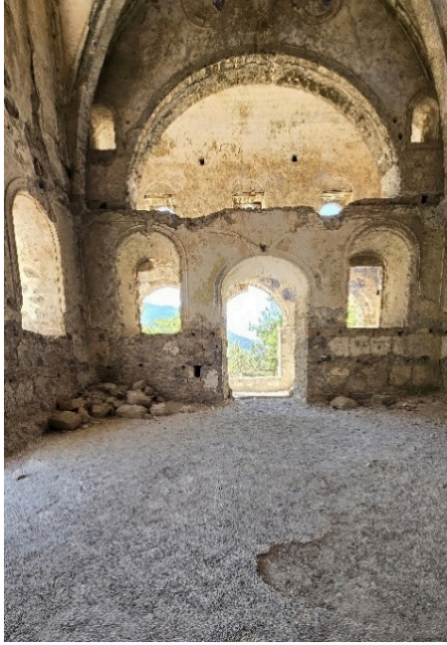
## **Şekil 29.**

Naos alanı büyük oranda yıkılmış ve dökülmüş ögeleriyle bakımsızlığı gözler önüne serer. Duvarlardaki alçı malzemenin tahrip olmasıyla, yapının içinde düzgün kesme taş malzeme kullanıldığı görülebilmektedir. Tek sıralı naos alanının zemininde, siyah-beyaz çakıl taşlarıyla oluşturulmuş mozaik uygulaması dikkat çeker. Bu teknik, avluda gözlemlenen döşeme yöntemiyle benzerlik göstererek yapı genelinde bütüncül bir süsleme anlayışına işaret eder. Zeminde tercih edilen balık sırtı (*herringbone*) motifi, yüzeye hem ritmik bir hareket hem de görsel derinlik kazandırmaktadır. Siyah ve beyaz taşların yanı sıra, belirli aralıklarla kullanılan kırmızı çakıl taşları da kompozisyona renk çeşitliliği sunar. (bkz. Şekil 29). Naos zeminindeki çarkifelek motifi, siyah ve beyaz çakıl taşlarının dönüşümlü dizilimiyle oluşturulmuştur. Motifin dış konturu, kırmızı çakıl taşlarıyla sınırlandırılmış; bu bordürün hemen iç kısmında ise ince beyaz bir şerit yer alarak görsel bir geçiş sağlamıştır. Beyaz çakıl taşlarıyla oluşturulan motif uçlarında, bilinçli olarak tamamlanmamış C kıvrımları yer almakta ve bu kıvrımlar bezemenin uç bölümünde bir perde ya da sarkıt izlenimi yaratmaktadır. Naosun duvar kenarlarında ise balık sırtı motiflerinin, kıvrımlı dallardan oluşan bordürlerle çerçevesiyle görülmektedir. Bu bezeme özellikleri, Aşağı Kilise ile yapısal ve dekoratif benzerlikler taşıdığı için, iki yapının yakın tarihlerde inşa edilmiş olabileceğine işaret etmektedir.

### *Taxiarhis Kilisesi Naos Zemin Mozaïği ve Batıya Bakış*

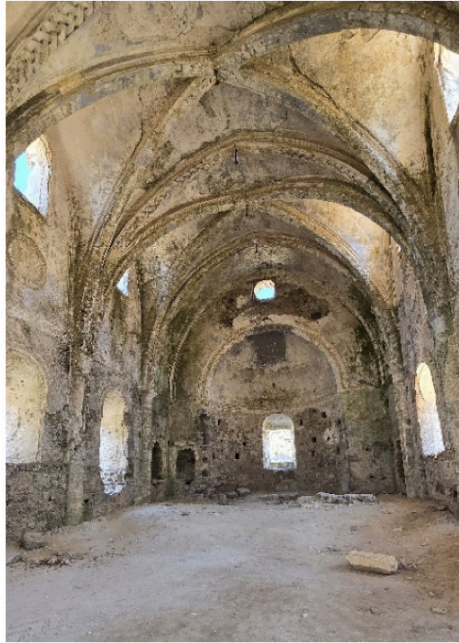
### Şekil 30.

Kuzey ve güney duvarlardaki süsleme motifleri, alçı üzerine örgü, geometrik motifler ve çiçekli kompozisyonlar şeklindedir. Alt kat pencerelerinin üstlerinde, madalyon şeklinde alçı kartuşlar yer alır (bkz. Şekil 30, 31). Döneminde, içlerinde tasvirler yer almış olmalıdır. Gömme sütun başlıkları dor düzendedir. Duvarlarda kobalt mavisi boya izleri görülür. Pencere kemerlerini çevreleyen alçıdan bitkisel rölyefler, yan duvarlardaki işçiliği zenginleştirirler (İlter, 1991, s. 478). Üst pencerelerin, kemer başlarındaki izlerden anlaşıldığı üzere burada önceden alçıdan süslemeler bulunmaktaydı fakat alçılar günümüzde dökülmüş durumdadır.

*Taxiarhis Kilisesi Naos Doğuya Bakış*

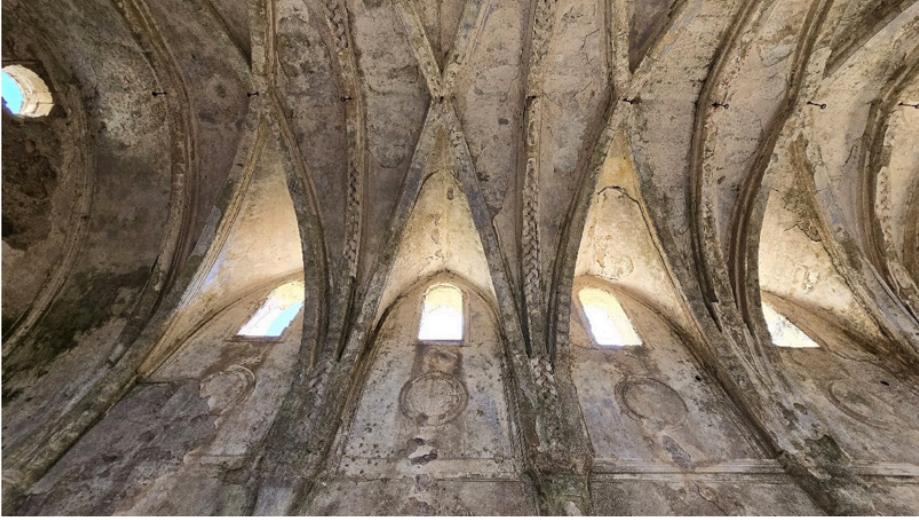
### **Şekil 31.**

#### *Taxiarhis Kilisesi Naos Üst Örtü Süslemesi*

Üst pencerelerinin sövelerinin kesme taş malzemeli ve önceden vitray camlı olduğu belirtilmiştir (Bulhaz vd., 2001, s. 17). Kuzey duvarda kaba yonu taşlar kasetleme tekniğiyle çerçevelenmiş üstleri alçıyla kapatılmıştır. Özellikle zemine yakın kısımda alçı neredeyse tamamen yok olmuştur. Alt kat pencereleri beş adet olup yuvarlak kemerle son bulmuştur. Yuvarlak kemerin ortasından iki yana doğru alçı malzemeden S kıvrımlar bitkisel süsleme meydana getirmiştir. Gömme sütunlardaysa düzgün kesme taş kullanılmıştır. Tüm duvarlar ikinci kat seviyesinde alçı silmeyle hareketlendirilmiştir. Silmenin üzerinde madalyonlar yer almış ve onun üzerine de yuvarlak kemerli pencereler yerleştirilmiştir. Üst örtüde sivri kemere uygun olarak tüm köşeleri dolanan alçı çerçeve, yuvarlak kemerli pencerelerin çerçevesiyle birleşmiştir. Bu birleşim noktasının boşluk kısmı, tüm üst pencerelerde dökülmüş ve burada alçı süsleme olduğu izlenimi uyandırmaktadır. Güney duvar, batıdan ikinci açıklığın pencere yerine kapı olması dışında kuzey duvarla benzer özelliktedir. Kapının gömme sütun başlıklarından sol başlık, tam olarak seçilemese de sağdaki sütun başlığıyla benzer süsleme özelliği göstermektedir. İki yanalarda akanthus yaprakları ve ortasında rozet şeklinde çiçek motifi, alçıdan kabartma olarak yapılmış ve altın yaldızla boyanmıştır. Alt zemininin kobalt mavisi olduğu anlaşılır. İki yandan da yapraklar rozetin üzerinde birleşmektedir.

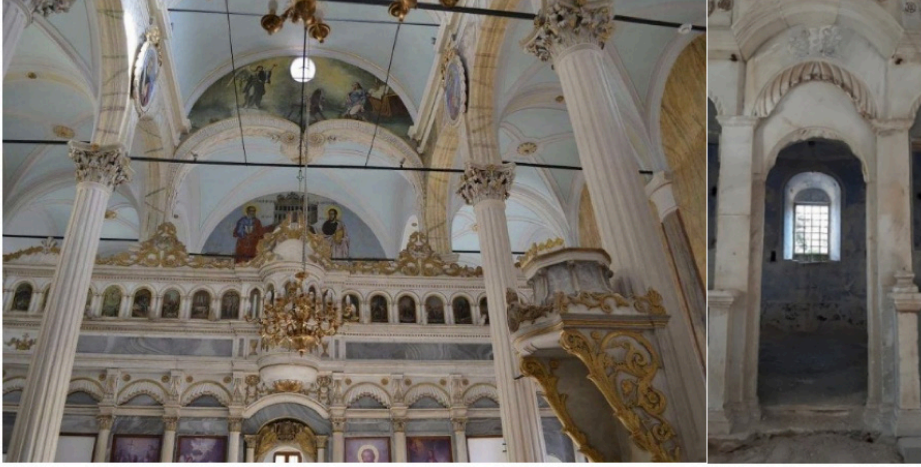
### Şekil 32.

Balıkesir Ayvalık Taksiarhis Kilisesi'nin bemaı naostan ayıran Barok-Ampir üslupta motiflere sahip ikonostasisin alt bölümünü oluşturan kısımda, apsis giriş aksının sağında dört, solunda beş olmak üzere toplam dokuz adet ikon panosu vardır. İkonostasisin özgün halinde, biri orta nefin apsis girişi aksında, diğer ikisi de iki yan nefin orta aksında konumlandırılan üç kapısı bulunur (Uçar, 2013, s. 61, 62). Kemer aralarında perde motifi yer alır. Perde uçları altın yıldızla süslüdür. Bu Kayaköy Aşağı Kilise'de de görülür. Kemer köşeliklerinin her birinin iki köşesinde de altın yıldızla süslenmiş çiçek rozetleri yer alır. İkonostasisin ortadaki giriş açıklığında, kemer köşeliklerinde altın yıldızla süslenen iki tane melek bulunur (bkz. Şekil 32). Bu melek tasvirleri Kayaköy Aşağı Kilise'nin ikonostasisinde de vardır. İkonostasis, düz panolu bölüm ve yuvarlak kemerli dini tasvirli panoların olduğu bölüm şeklinde iki bölüme ayrılırsa dini tasvirlerle sonlanan pano, üstte *S* ve *C* kıvrımlı dallarla son bulur. Kayaköy Aşağı Kilise'de de benzer süsleme detayı görülür. Apsis kemer alınlığında, *Mandylyon* tasviri yer alır. *Mandylyon* örneği Aşağı Kilise'nin ikonostasisinde, melek tasvirinin olduğu kapı açıklığının üzerindeki ilk panoda, merkezde konumlanır. Kemerde, pencerede, kapı açıklıklarında, üst örtüde ve bazı bölümlerde altın yıldızlı olarak da *S* ve *C* kıvrımlı alçı süslemeler görülür. Bazılarının ortalarında, kalem işi tekniğinde yapılmış dini tasvirler de bulunur. Bu alçı süslemelerin çeşitli benzerleri, Kayaköy Aşağı ve Yukarı Kilise'de de görülür. Kilisenin genelinde mavi renkli boya hâkimdir. Bu özelliğiyle de Kayaköy'deki iki kiliseyle benzerdir.

#### Balıkesir Ayvalık Taksiyarhis Kilisesi ve Aşağı Kilise İkonostasis Detayı

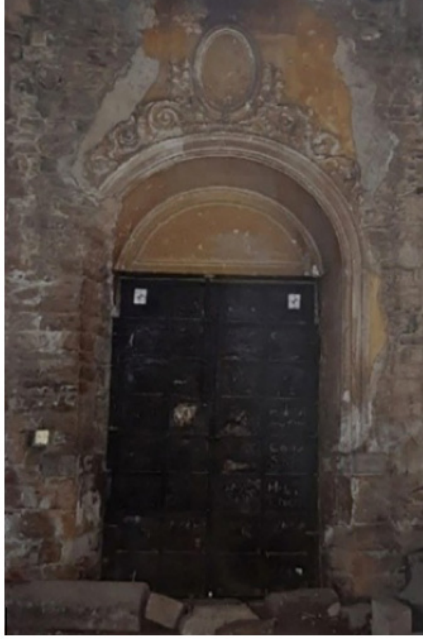
### Şekil 33.

Isparta Aya Baniya Kilisesi'nin hardal renkli naos duvarları alçı kaplamalıdır. Alçıdan profillerle çevrili pencerelerin kemer tepe noktasında ve kapı kemerlerinin ortasında alçı malzemeden oval şekilde madalyonlar ve kemeri saran *S* kıvrımlı dallar, volütler bulunur (Aydın, 2017, s. 70, 71). Kilise, alçı süslemeler açısından Aşağı Kilise ve Yukarı Kilise'yle büyük benzerlik gösterir. Kapı ve pencerelerin alçı profille çerçevesi, kapı ve pencere üstlerinde *S* ve *C* kıvrım dallardan oluşan bitkisel süslemeleri ve madalyon süslemesinin olması benzer özellikleridir (bkz. Şekil 33).

#### *Isparta Aya Baniya Kilisesi Naos Güney Duvarı Kapı Süslemeleri*

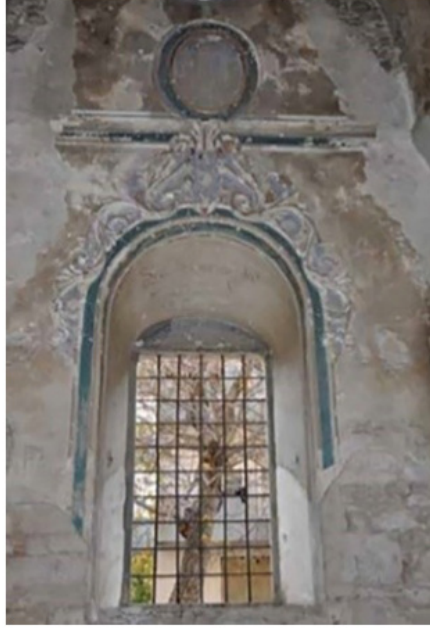
**Şekil 34.**

Isparta Aya İshotya Kilisesi'nin bema alanında apsis formuna uygun siyah ve beyaz çakıl taşı mozaikli bitkisel motifler yer alır. Bitkisel bezemelerin arasında S oluşturan kıvrım dallar, baklava motifi de kullanılmıştır (Aydın, 2017, s. 45). Kullanılan motifler Aşağı Kilise'yle benzer taşımaktadır. Baklava motifi bu kilisenin aksine Aşağı Kilise'de naos alanının bütününe hâkimdir. Kilise içinde çakıl taşı mozaikle bitkisel bezeme işlenmesi bakımından Aşağı Kilise'yle benzerlik taşır. Kilisenin tüm duvarları alçı kaplamalıdır. Pencere kemerlerin içi, alınlıkları boyalı olup alçı profil şeritlerle çevrilidir (Aydın ve Şahin, 2018, s. 69). Pencere kemerlerinin tepe noktasından profil şeritli madalyonlar yükselerek ikinci kat seviyesine vurgu yapar. Alçıdan kıvrım dallarla süsleme uygulaması iki kilisede de görülen unsurlarken kıvrım dalların üzerinde alçı profilli madalyon uygulaması Yukarı Kilise'yle ortak özelliktir (bkz. Şekil 34).

*Isparta, Aya İshotya (Yorgi) Kilisesi, Naos Güney Duvarı Penceresi*

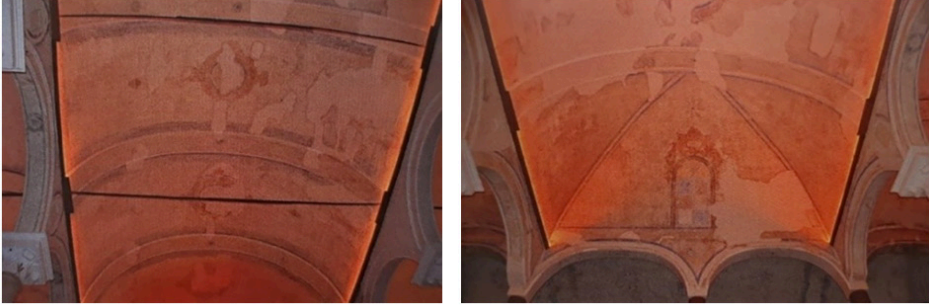
**Şekil 35- 36.**

Burdur Kavaklı Rum Kilisesi'nde alçı kaplama süslemeler bulunur. Naosta orta nefin üst örtüsü kemerlerle bölümlere ayrılır. Her bölümün ortasında, etrafı kıvrım dallarla süslenmiş kalem işi madalyonlar bulunur (bkz. Şekil 35) (Aydın, 2017, s. 117-121). Üst örtüde teknik farklı olsa da kıvrım dallarla madalyon kullanılması Kayaköy'deki iki kiliseyle benzer özelliktir. Naos ve narteksin birbirine bağlandığı batı tonozda, kalem işi süslemeyle yuvarlak kemerli pencere tasviri bulunur. Bu özelliğiyle Kayaköy Aşağı Kilise'yle benzerdir (bkz. Şekil 36). Kilise içinde, kalem işiyle çeşitli motifler yer alır. Yan neflerin tonoz kemerlerinde giyoş motiflerinin kalem işi süsleme olarak kullanılması Kayaköy'deki iki kilisede de görülür.

*Burdur, Kavaklı Rum Kilisesi Naos Orta Nef Tonozu Süslemesi (Sol); Naosla Narteksin Birbirleriyle Bağlantısını Sağlayan Batıdaki Tonz (Sağ)*
